Schleuder-Trauma

Nach langem Zögern bringt Audi dem ungestümen TT per ESP Manieren bei – um das Trauma vom Ausbrecher-König endlich loszuwerden. Wir verfolgten die Aktion.

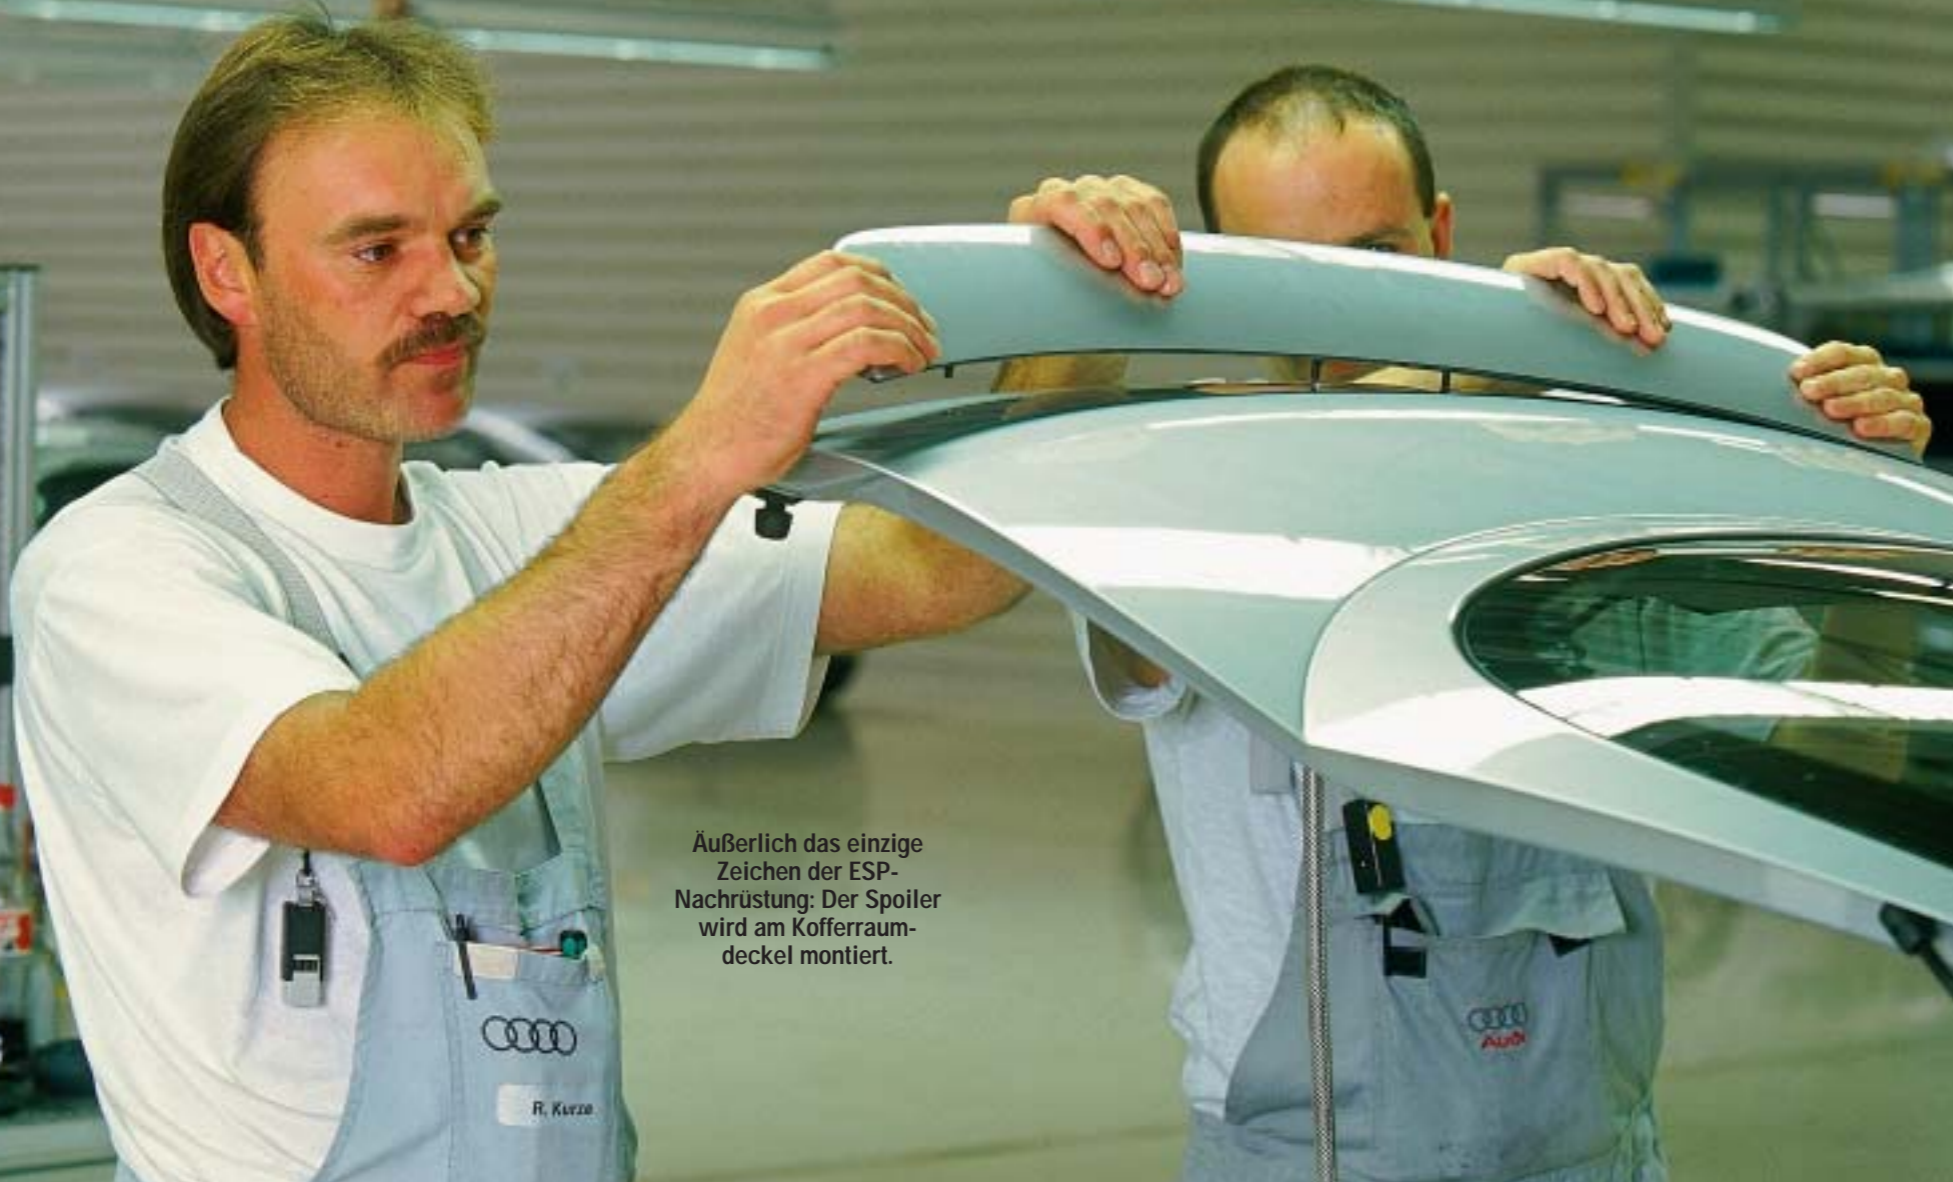
Außerlich das einzige Zeichen der ESP-Nachrüstung: Der Spoiler wird am Kofferraumdeckel montiert.

Nach dem Eingangs-Check wandern die TT zu den einzelnen Montage-Inseln. Dort sind Teams für den Gesamtumbau verantwortlich. Rein äußerlich unterscheiden sich die ESP-bewehrten Audi lediglich durch den Heckspoiler von den ungezähmten Kollegen; gut 20 Prozent der Besitzer verzichten übrigens der Optik zuliebe auf den kleinen Flügel.

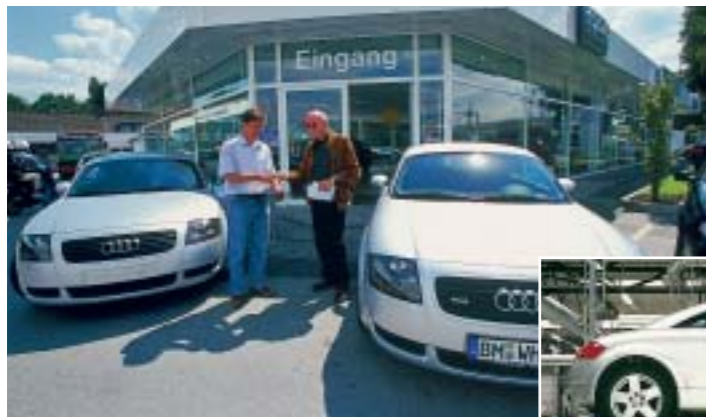
Für die Umrüstdauer von ca. zehn Tagen erhalten die TT-Besitzer vom Händler einen Ersatzwagen.

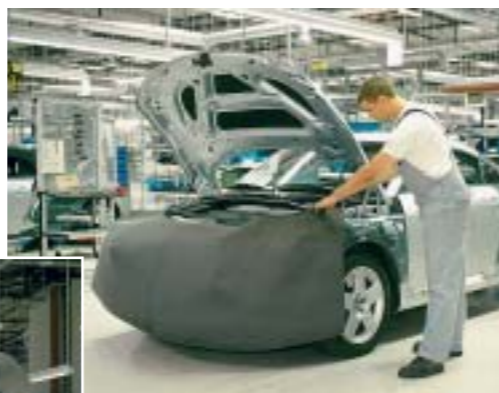
Luft raus: Der einmal geöffnete Bremskreislauf wird hier von Luftbläschen befreit.

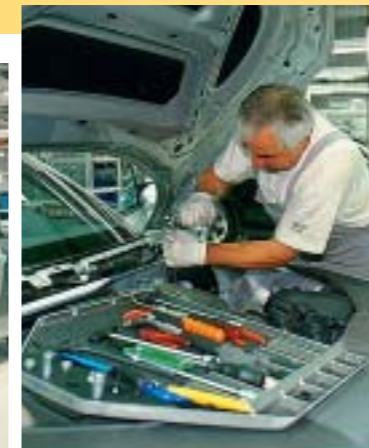
Spezielle Werkzeugkästen ersparen die Teilesuche. Das verschlankt den Arbeitsprozess erheblich.

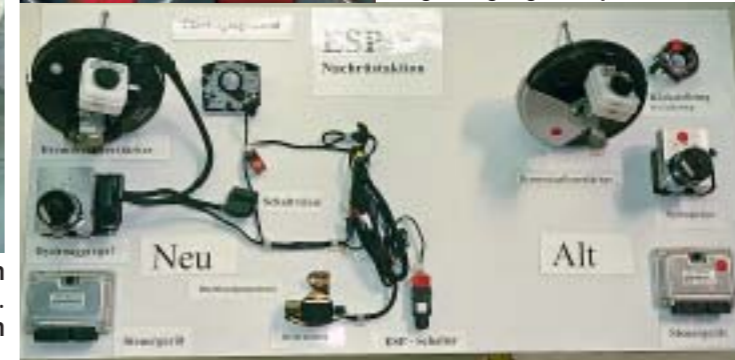
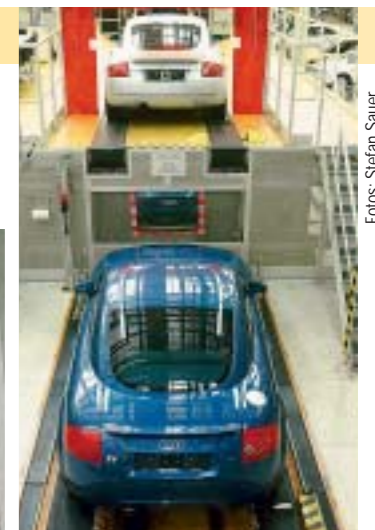
Bis das ESP-Signal im Cockpit leuchtet (Pfeil), sind die Einheit für die Messgrößen und Baugruppen für den Steuer- sowie Regelvorgang einzupflanzen.

Der TT wird auf dem A3-Serienband geprüft wie ein Neuer.

Unter der Blechhaut erfolgen erhebliche Eingriffe: Das Motorsteuergerät muss einem Exemplar mit ESP-Funktion weichen. Der einfache Lenkradrückstellung macht einem Übertragungsmodul Platz. Sensoren für Gierraten (Drehbewegungen um die Hochachse), Beschleunigung und

Lenkwinkel werden installiert und verkabelt. Bremskraftverstärker und Hydroaggregat in größerem Format kommen zum Einbau, weil im Falle eines Falles der Druckspeicher für ABS plus ESP ausreichen muss. Im Cockpit verraten nur der ESP-Schalter und die Kontrollleuchte im Drehzahlmesser, dass der Audi TT nun auf der sicheren Seite ist.

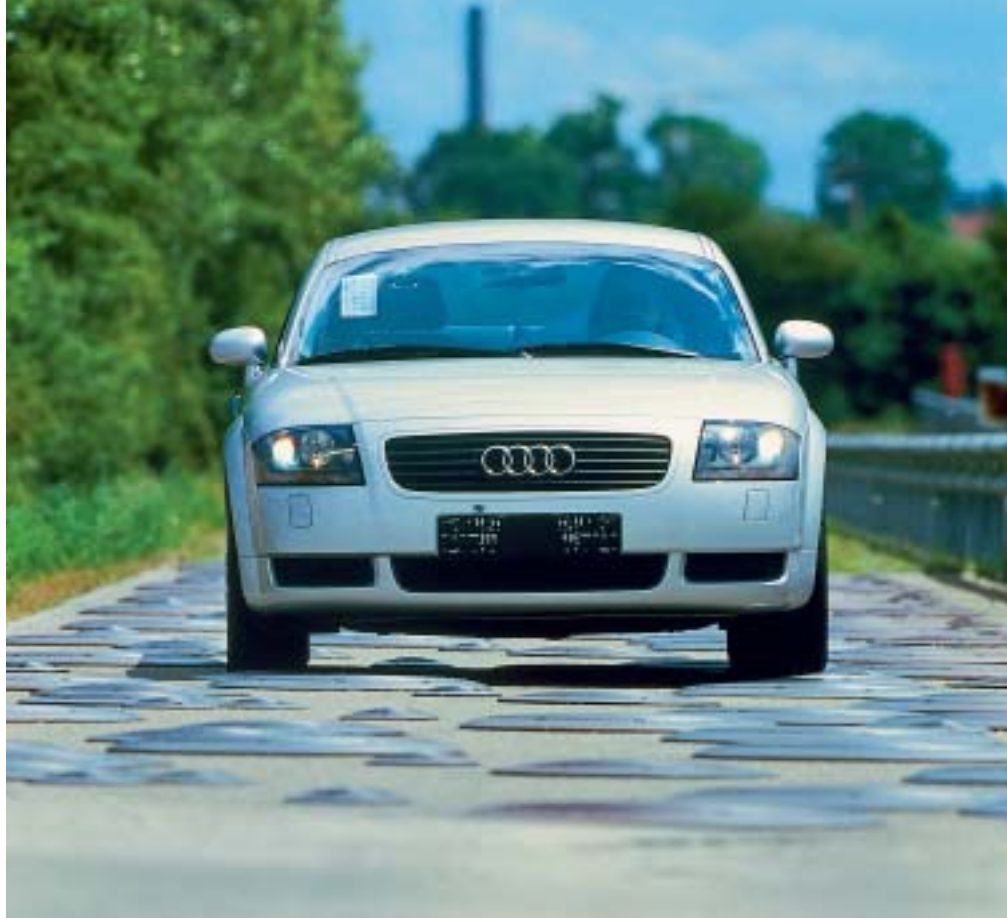
Die Holperstrecke dient der akustischen Prüfung. Jedes leise Klappern wird registriert.

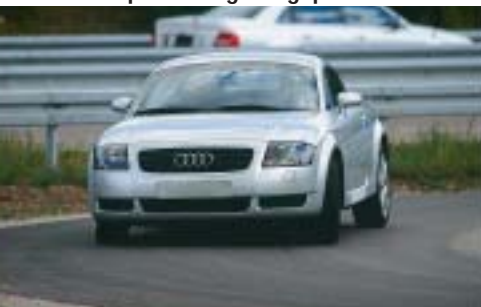
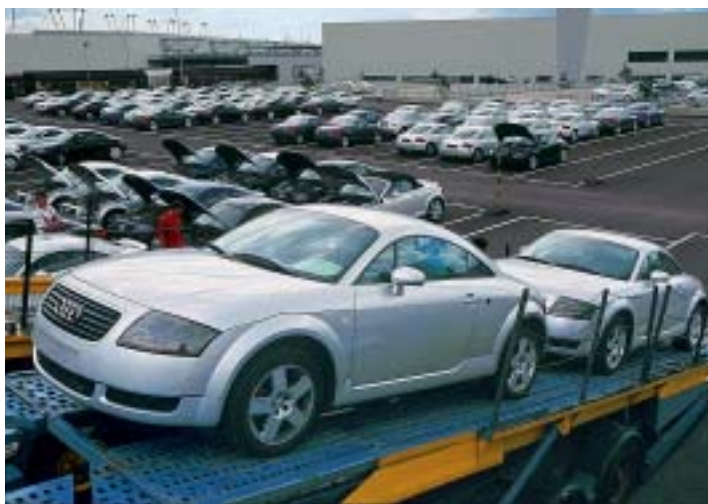
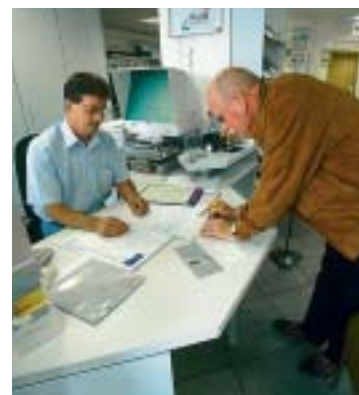
Erst wenn alle Qualitätsprüfungen geschafft sind, wird der TT verladen ...

Bei der Kurvenfahrt im Freien wird die Sensorik per Messgerät geprüft.

... und vom Händler mit gezähmtem Fahrwerk zurückgegeben.
